UN VECHI MONUMENT DIMBOVIŢEAN NECUNOSCUT — BISERICA FOSTEI MĂNĂSTIRI GORGOTA*

Arh. CRISTIAN MOISESCU

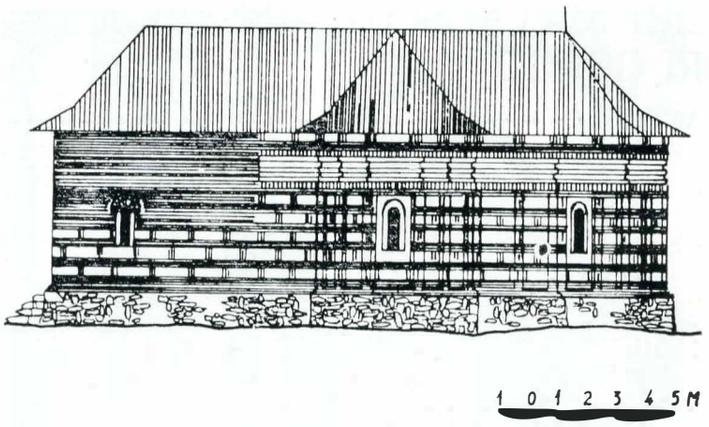
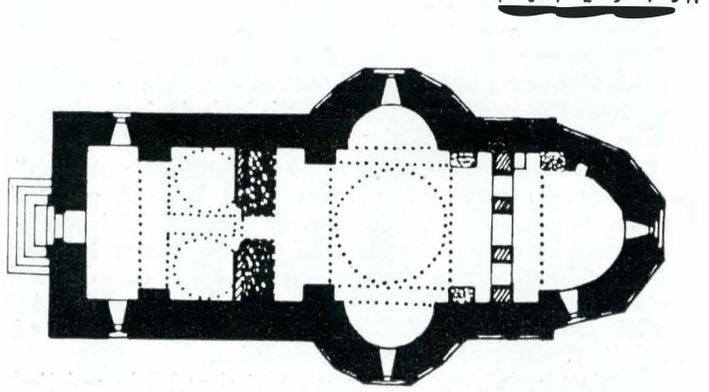
Fig. 1. Plan și fațadă sud după restaurare.

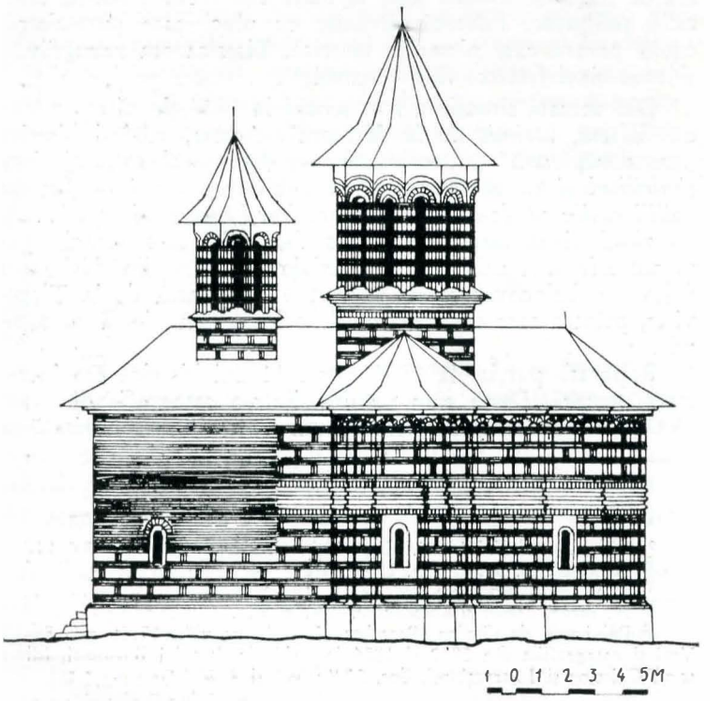
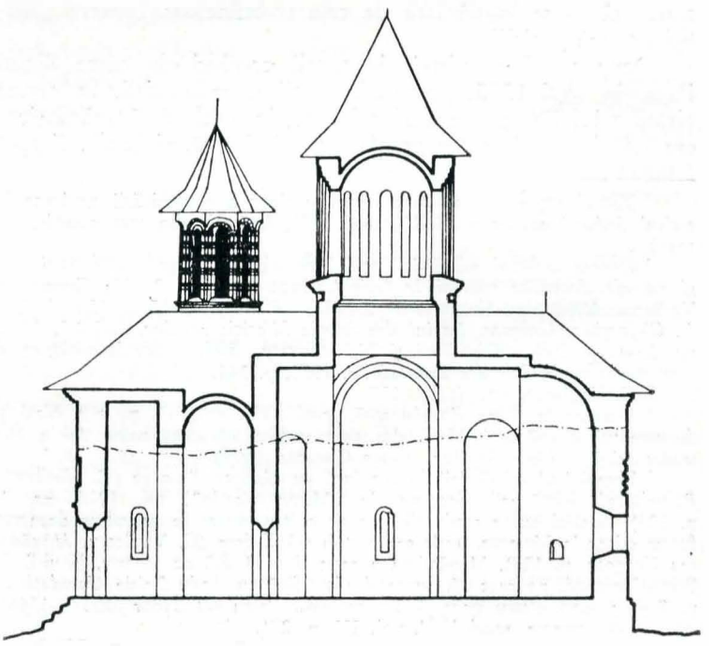
Fig. 2. Fațadă sud și secțiune longitudinală, încercare de reconstituire.

Registrul inferior al fațadelor este decorat cu panouri dreptunghiulare despărțite prin lesene, iar cel superior, în parte distrus, se pare că era terminat prin arcaturi gemene, separate de asemenea prin lesene, cum se întîlnește în arhitectura fațadelor mănăstirii Căluiu. (Fig. 2). Pe aceeași suprafață a fațadelor înconjurate de brîu, întîlnim o decorație a paramentului formată din panouri dreptunghiulare tencuite, încadrate pe orizontală de trei rînduri de cărămizi, iar pe verticală de cîte două cărămizi alăturate, toate aparente. Pe cele trei laturi exterioare ale pronaosului decorația este formată numai din trei asize dispuse deasupra soclului și din panouri tencuite alternate cu cărămizi aparente, în rest zidăria de cărămidă fiind acoperită cu un strat de tencuială subțire.

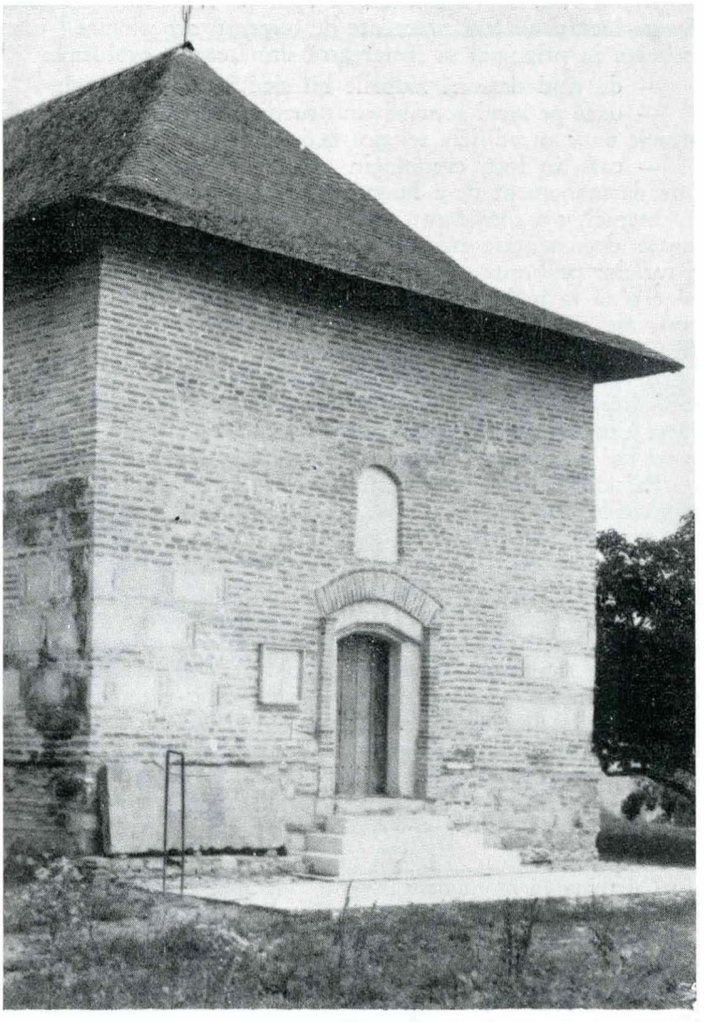
Starea în care ajunsese monumentul pînă în zilele noastre a reclamat lucrări cu caracter de urgență spre a-l putea salva — lucrări desfășurate în intervalul 1968—1970[16]. Acoperișul ca și turnulețul din lemn improvizat deasupra pronaosului erau într-o stare de accentuată degradare; zidurile laterale erau străpunse de fisuri adînci, iar zidăria în bună parte măcinată. În această situație scopul lucrărilor a fost

Fig. 3. Fațada de vest, vedere înainte de restaurare.

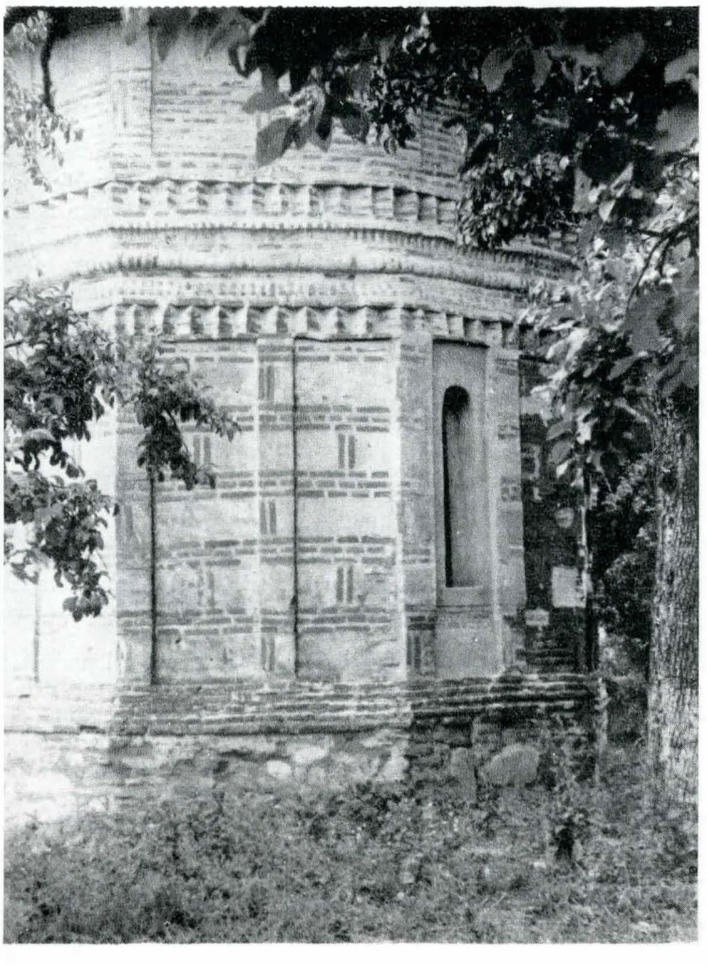
Fig. 5. Fațada de sud-est înainte de restaurare.

Fig. 6. Fațada de est după restaurare.

Pardoseala din dale mari de piatră, realizată cu prilejul reparațiilor din 1836, a fost păstrată numai în altar deoarece corespundea nivelului de călcare al iconostasului de zid adăugat tot atunci, iar în naos și pronaos a fost reconstituită pardoseala inițială din cărămidă așezată pe lat, ale cărei urme s-au păstrat în negativul stratului originar de mortar de egalizare. În exterior, după îndepărtarea unei centuri metalice neeficiente din punct de vedere al consolidării, a fost refăcut parțial brîul de cărămidă în bună parte distrus; totodată s-au făcut plombări și țeseri de zidărie, completări de tencuieli în zonele distruse, aducerea golurilor ferestrelor la forma veche, după urmele păstrate (fig. 5, 6).
